中节能(安岳)工业清洁生产及资源循环利用

中心项目

水土保持监测季度报告

(2020 年第二季度, 总第 1 期)

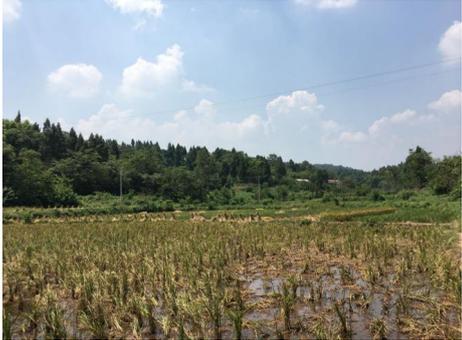
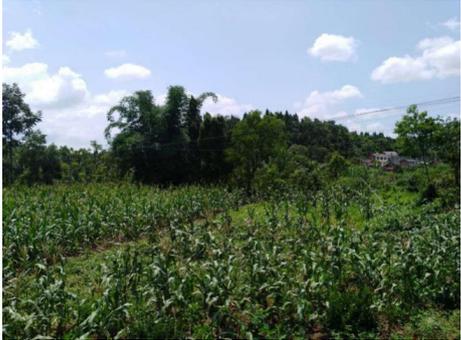
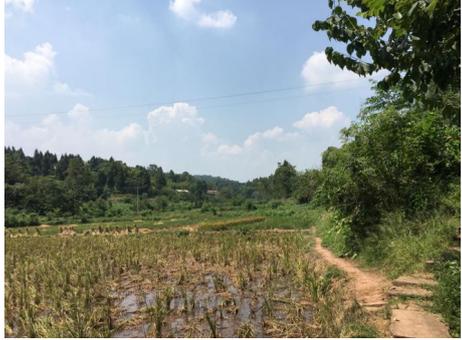
<p>场地原地貌</p>	<p>场地原地貌</p>

<p>场地原地貌</p>	<p>场地周边交通</p>

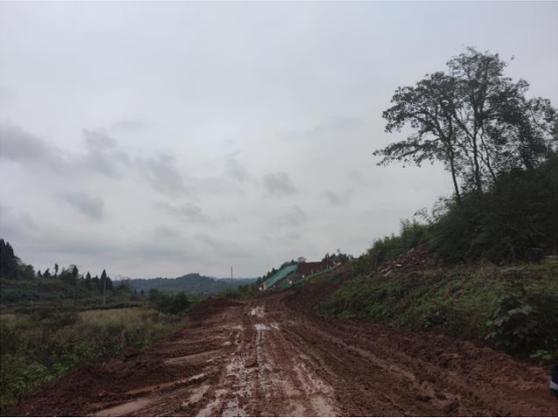
<p>照片 5 说明: 2020 年 11 月 3 日施工道路排水较差。建议做好排水措施。</p>	<p>照片 6 说明: 2020 年 11 月 3 日生产区开挖裸露处临时防护措施相对不足, 水土流失明显。建议做好临时遮盖措施。</p>

- 1) 建议加强对边坡开挖裸露处水保措施进行完善，做好临时遮盖的同时做好周边临时排水沟措施，保证排水系统良好运行
- 2) 建议加强对生产区水保措施进行完善，做好场地内临时排水沟措施，保证排水系统良好运行。
- 3) 建议加强对施工便道水保措施进行完善，施工便道两边设置排水沟，具有边坡的要及时进行临时拦挡。
- 4) 建议加强对表土堆场区水保措施的完善，保证表土堆场区的稳定运行
- 5) 建议加强对施工生产生活区水保措施的完善，做好场地内临时排水沟措

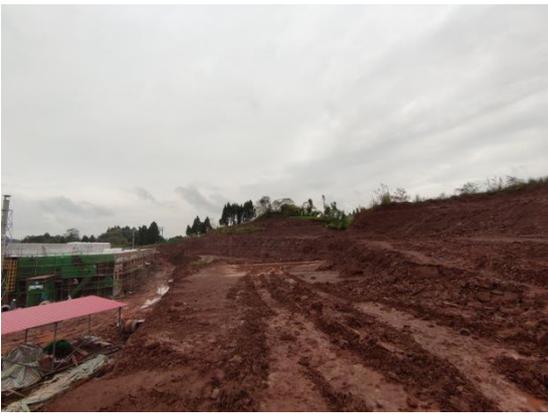
- 1) 生产区边坡开挖裸露处临时防护措施相对不足，未采取临时排水沟和沉砂池、临时遮盖面积小；
- 2) 施工便道边坡未进行临时遮盖，道路两边未设置排水沟；
- 3) 表土堆场区未按方案要求布置水土保持措施；
- 4) 施工生产生活区未按方案要求布置临时排水沟、临时沉沙池。
- 5) 生产区部分可剥离的表土未剥离。

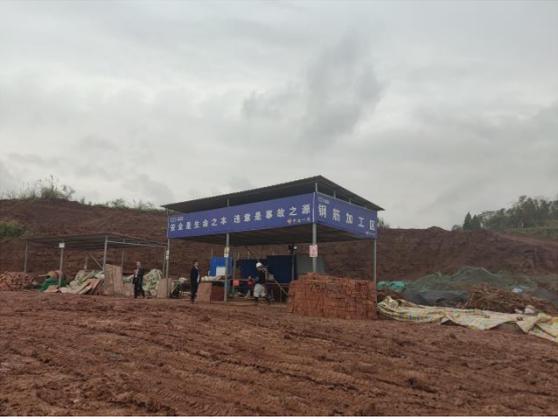
<p>照片 7 说明: 2020 年 11 月 3 日, 施工生产生活区排水较差, 建议做好排水措施。</p>	<p>照片 8 说明: 2020 年 11 月 3 日, 生产区部分可剥离表土未剥离。建议建设单位加大水土保持宣传, 要求施工单位施工区域内具备表土剥离条件施工前必须进行剥离, 并堆放在指定的位置。</p>
